SERIE: EISENBAHN IM HINTERLAND, TEIL 41

## „Goliath“ hebt Lok zurück auf Schienen

**Gladenbach.** Das Hochwasserunglück vom 7. Februar 1984 hatte erhebliche Auswirkungen auf die Betriebsführung der Scheldetalbahn.

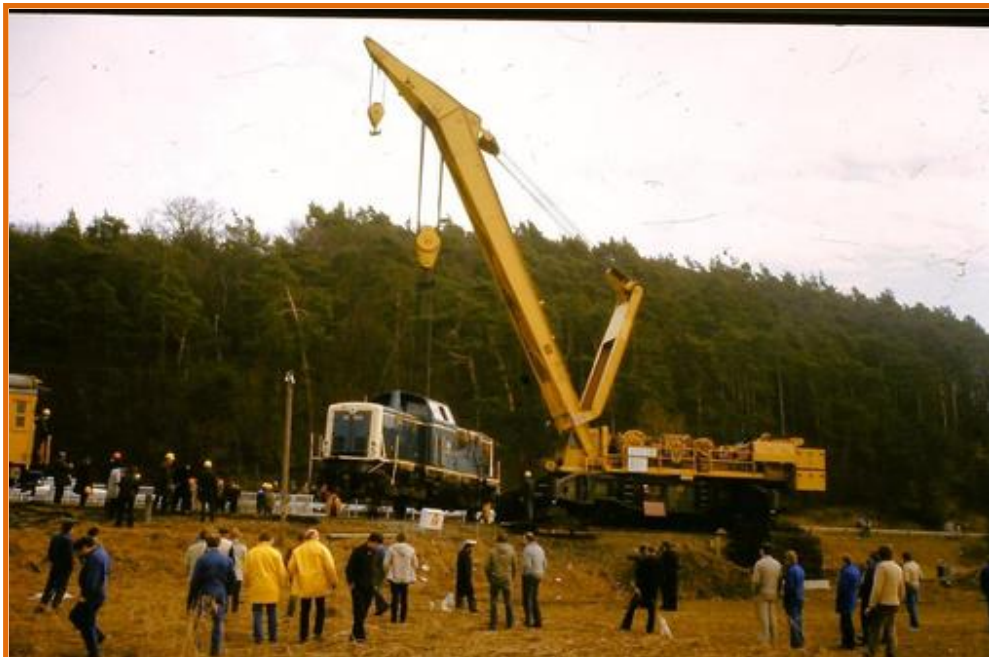
*Die Lok hängt am Kran und schwebt auf das Gleis zurück. Rechts unter den Gegengewichten des Krans erkennt man dessen Stützen, die sich auf Schwellenstapel auf extra gebauten Stahlbetonfundamenten abstützen.*

Ohne die Holzschwellen wäre die Lok dabei wahrscheinlich mit ihren Rädern derart in den Untergrund gepresst worden, dass man sie nicht mehr in einem Stück hätte bergen können. Denn die Bundesbahn musste ohnehin schon einen ihrer drei stärksten Krane aufbieten: „Goliath“, der 150-Tonnen-Kran aus Dortmund. Die 150 Tonnen beziehen sich dabei auf die Last, die der Kran bei seiner engsten Ausladung maximal heben kann. Je weiter die Ausladung, desto geringer wird dieser Wert. Der Kran reiste über Marburg an.

In einem ersten Schritt wurde der eigentliche Kran mit dem Gegengewichtswagen an das Damm-Ende gefahren. Nachdem die Stützen ausgefahren waren und ein Gegengewicht am Kran angehängt war, konnte das „Ungetüm“ erstmals aufgerichtet werden. Nun konnte die 64 Tonnen schwere Lok angehängt und zunächst grob ausgerichtet auf ihren Rädern auf die Holzschwellen aufgesetzt werden.

Danach wurde das zweite Gegengewicht am Kran angehängt und der Gegengewichtswagen an eine andere Lok gehängt und weggezogen. Bei den Bergungsarbeiten waren zwei Loks im Einsatz, die zuerst die Wagen rangieren und zum Schluss auch noch die geborgene Lok abschleppen mussten. Nun wurde die verunglückte Lok ein weiteres Mal angehoben, um sie richtig auszurichten. Nachdem sie zwischenzeitlich auf den Holzschwellen abgesetzt worden war, wurde sie nun endgültig angehoben. Als dabei genügend Höhe erreicht war, schwenkte der Kran um 180 Grad. Nun wurde die Lok auf das Gleis gesetzt, um abgeschleppt zu werden. Nachdem der Kran wieder abgebaut war, traten die Fahrzeuge die Rückreise an.
