SERIE: EISENBAHN IM HINTERLAND, TEIL 31

## Besondere Güter, besonderes Signal

**Gladenbach.** Der Bahnhof Bischoffen befand sich im Aartal und war am Ende der Bahnzeit der einzig verbliebene Kreuzungsbahnhof der Strecke.

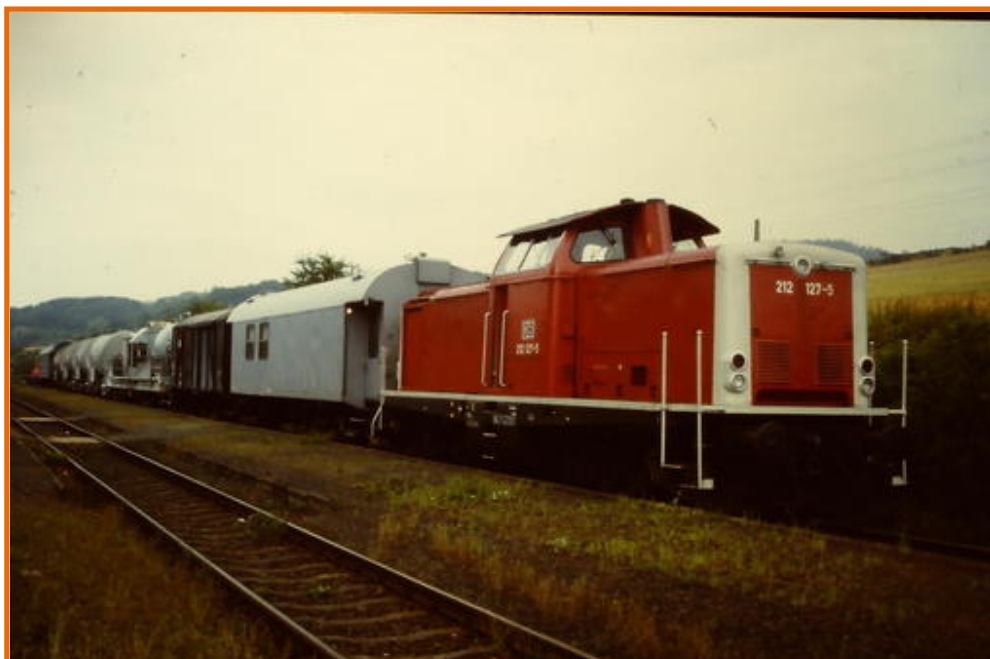
*Aus Herborn kommt ein Spritzzug in Bischoffen an und wartet auf die Kreuzung mit dem planmäßigem Personenzug. Dieser Spritzzug diente der Unkrautbekämpfung und verkehrte wenige Wochen nachdem die Verbindung von Hartenrod nach Niederwalgern eingestellt worden war, zwischen Herborn und Hartenrod.*
